Karta rejestracyjna osuwiska

1 3

1. Miejscowość: Zagorzyn	2. Gmina: Łącko	3. Powiat: nowosądecki	4. Województwo: małopolskie
5. Mapa topograficzna 1:10 000 (godło, nazwa): M-34-89-B-d-1	6. Arkusz SMGP 1:50 000: 1034 – Łącko	7. Współrzędne geograficzne: 20° 25 05,6" E 49° 33' 47,3" N	
8. Kraina geograficzna: Pogórze Łąckie	9. Jednostka tektoniczna: jednostka magurska	10. Zlewnia: Czarna Woda	
11. Inne dane lokalizacyjne: Osuwisko rozwinięte jest na lewym brzegu potoku Czarna Woda na stromym stoku - zlokalizowane na działkach o nr ew. 726, 727/1, 727/2, 728/3, 728/4, 735.

18. Autor karty: **Paweł Marciniak** 19. Kategoria i numer uprawnień geologicznych: **VIII-0137** 20. Instytucja: **Państwowy Instytut Geologiczny – Państwowy Instytut Badawczy, Oddział Karpacki** 21. Data wypełnienia: **27.09.2010**

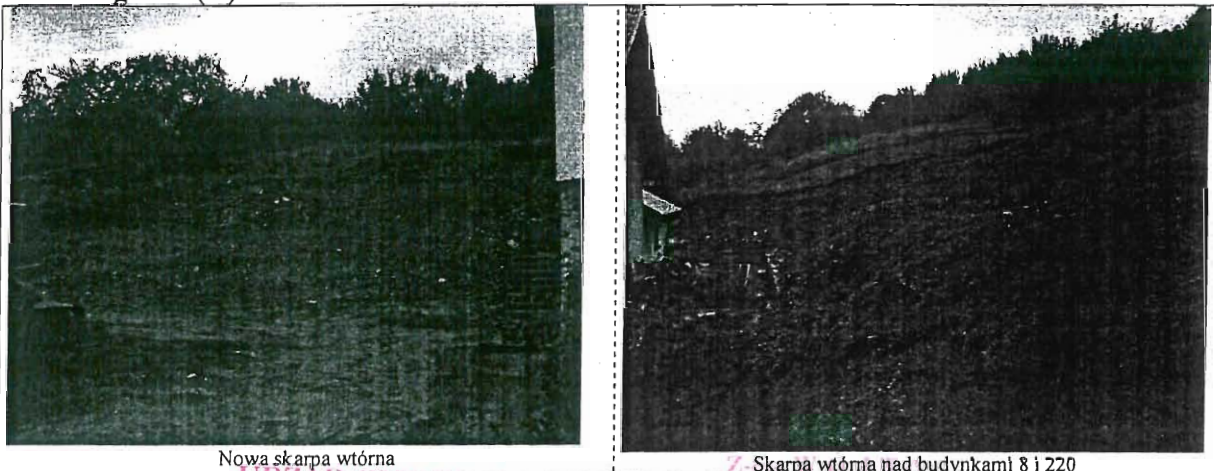
Nowa skarpa wtórna

Skarpa wtórna nad budynkami 8 i 220

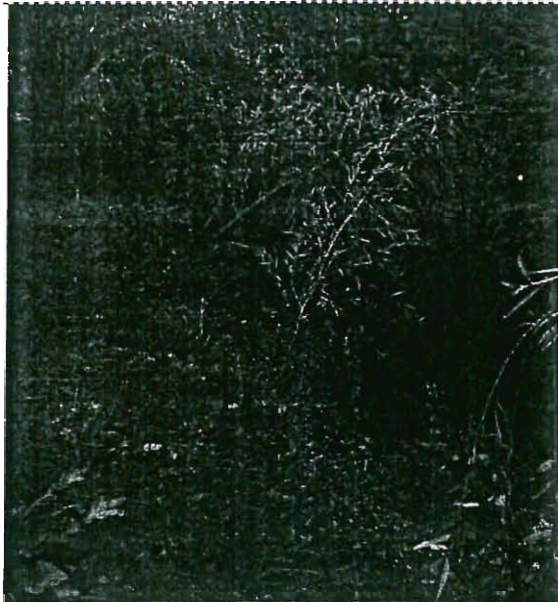
Skarpa wtórna poniżej budynku 168

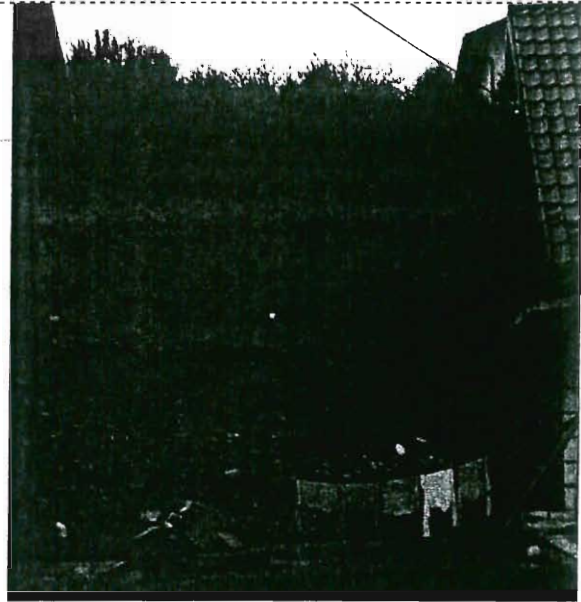
Czoło jezora aktywnej części osuwiska (widok od południa)

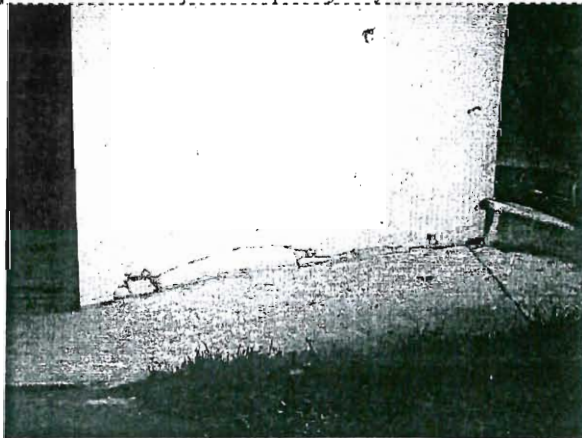
Pęknięcia w budynku 168

Istnieje duże ryzyko, że przy kolejnych ruchach osuwiskowych, spowodowanych opadami atmosferycznymi, budynek mieszkalny nr 168 może zostać zniszczony, a budynki leżące u podnóża stoku mogą zostać zasypane i ulec uszkodzeniu pod naporem koluwiów.

Osuwisko czynne. Ze względu na współcześnie zachodzące procesy osuwiskowe oraz ze względów ekonomicznych (koszt realizacji zabezpieczenia do możliwych do osiągnięcia korzyści) brak możliwości stabilizacji całości osuwiska. Doraźnie można zmniejszyć zagrożenie przez wykonanie odwodnienia stoku i odprowadzenie wody poza osuwisko. W przypadku domów poniżej czoła osuwiska należy odwodnić i zabezpieczyć skarpe. Skarpa powinna być monitorowana. W przypadku ponownego uruchomienia się osuwiska nasuwające się czoło koluwiów może uszkodzić budynki. Gdy wystąpi zagrożenie zdrowia i życia mieszkańców budynek powinien być wyłączony z użytkowania. Proponuje się, aby odbudowy dokonać wtedy na terenie nie objętym i nie zagrożonym procesami osuwiskowymi. Obszar osuwiska w całości wraz ze strefą buforową powinien być wyłączony z dalszej zabudowy w planach zagospodarowania przestrzennego.

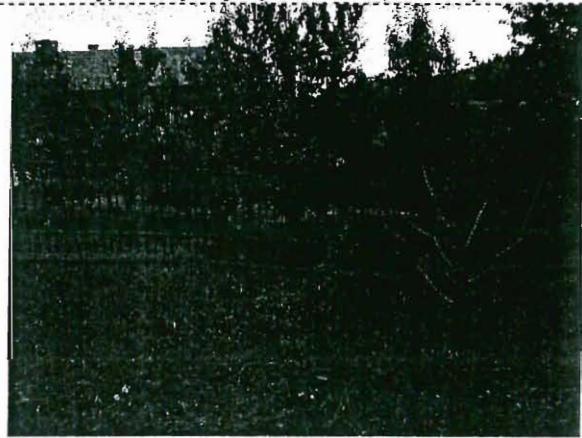
Zniszczone ogrodzenie i fragment skarpy wtórnej
