Karta dokumentacyjna osuwiska wraz z opinią

1. Numer ewidencyjny:

| 1. Miejscowość: Wola Krogulecka - Facimiech | 2. Gmina: Stary Sącz | 3. Powiat: nowosądecki | 4. Województwo: małopolskie |

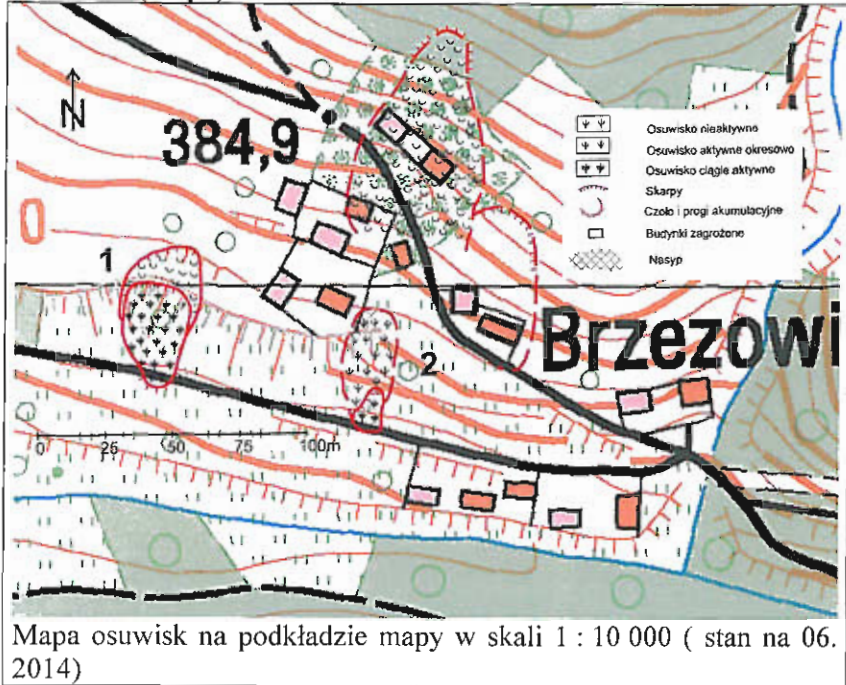
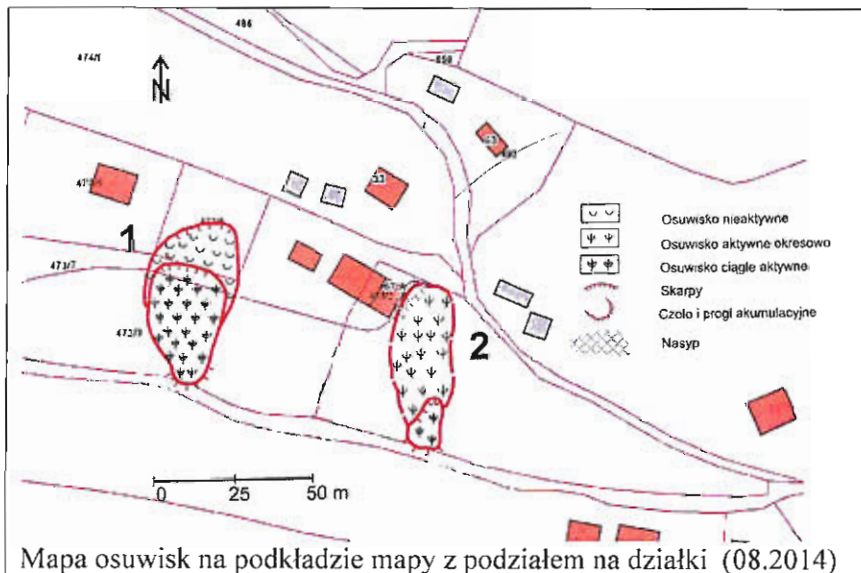
14. Szkic (mapa) osuwiska:

| 6. Krótki opis słowny: Małe osuwisko występujące w prawostronnej części doliny Popradu i rozwinięte w stromej skarpie. Rozpoczyna się niską skarpią bezpośrednio poniżej działek z budynkami mieszkalnymi (dz. nr 473/5) i jest częścią osuwiska nie wykazującą aktywności oraz znacznie przekształconą antropogenicznie. W górnej części jest to osuwisko nie wykazujące aktywności. Po opadach w 2014 uaktywniła się część osuwiska od linii lasu aż do drogi gminnej. Rozpoczyna się skarpią o wysokości 2 m (sięga działki nr 473/7), poniżej której, występują wyraźne i świeże deformacje terenu wskazujące na to, że osuwisko jest aktywne i nie osiągnęło stanu równowagi (fragment działki 472/3). Niekorzystna geometria stoku sprzyja przemieszczeniom gruntu. Rozwój osuwiska związany jest z intensywnymi lub długotrwałymi opadami. W wyniku ruchów grawitacyjnych zniszczony został fragment drzewostanu leśnego, a osuwisko jeźdźcem nasunęło się na drogę gminną uniemożliwiając przejazd (działka nr 470). Część gruntów została usunięta i obecnie droga jest przejezdna. Osuwisko należy do płytkich, zwietrzelinowych. Obecnie stabilizacja nie jest konieczna, jedynie wskazane jest zabezpieczenie drogi przed nasunięciem się koluwiów na jezdnię. W przypadku retrogresji skarpy głównej, która może zagrazić budynkom mieszkalnym, konieczne będzie rozpoznanie osuwiska za pomocą wierceń i wykonanie dokumentacji geologiczno-inżynierskiej. | | |

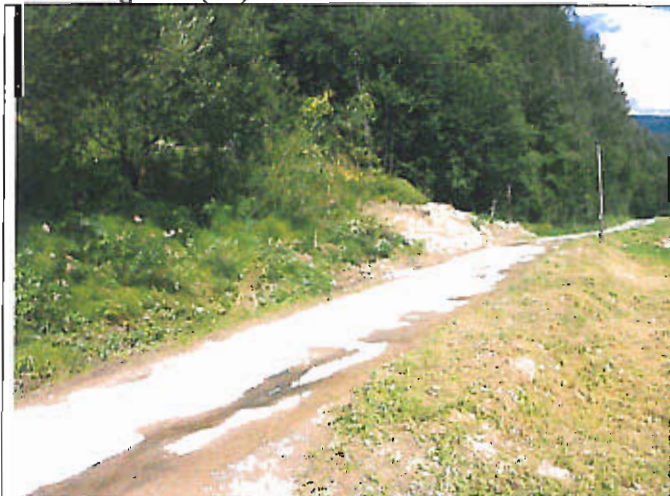
| 3. Infrastruktura komunikacyjna: nasunięcie koluwiów na drogę gminną | 8. Infrastruktura komunikacyjna: możliwe kolejne nasunięcie jęzora osuwiskowego na drogę gminną |

Widok na czoło osuwiska

Osuwisko możliwe do zabezpieczenia, ale obecnie nie występuje taka konieczność. Wskazane jest wykonanie narzutu kamiennego na czole jezora osuwiskowego, który zabezpieczy drogę gminną przed kolejnymi nasunięciami jezora osuwiskowego na jezdnię. W przypadku retrogresji skarpy głównej, która może zagrozić budynkom mieszkalnym, konieczne będzie rozpoznanie osuwiska za pomocą wierceń i wykonanie dokumentacji geologiczno-inżynierskiej. Stabilizacja będzie wówczas trudna i kosztowna.

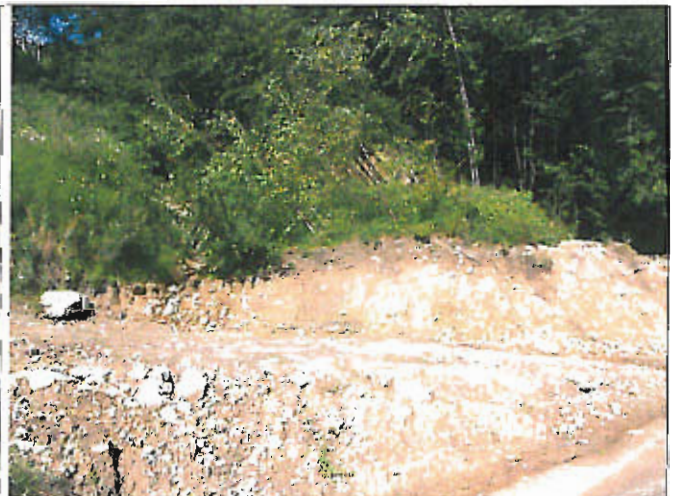
Widok na czoło osuwiska

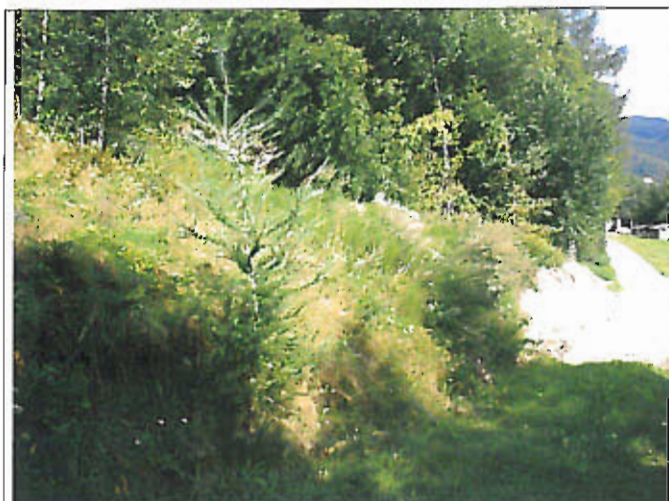
Czoło osuwiska widok od N

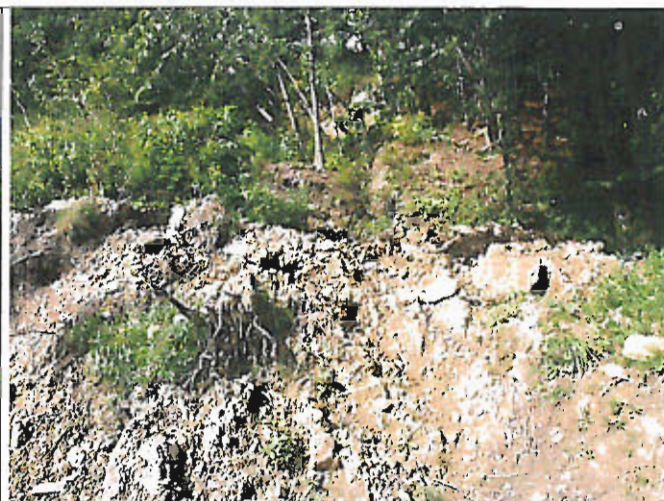
Skład koluwiów i aktywna skarpa boczna

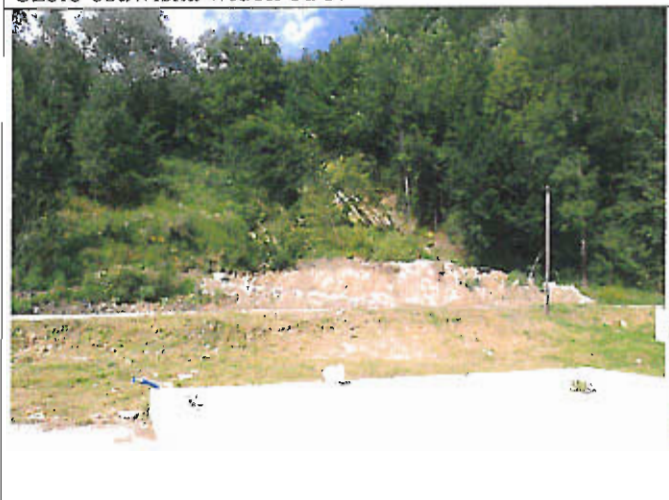
Widok na dolną część osuwiska od strony Popradu

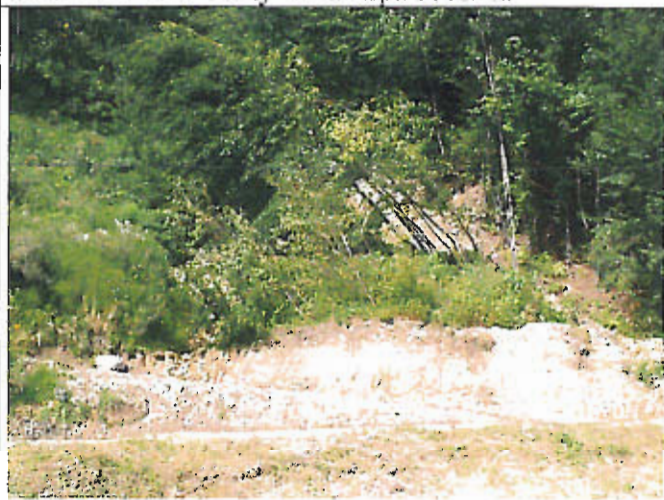
| 1. Uprawy: uszkodzony drzewostan, zerwanie darni | 6. Uprawy: możliwe dalsze uszkodzenie drzewostanu |

Uszkodzony drzewostan
