Karta dokumentacyjna osuwiska wraz z opinią

1. Miejscowość: Wola Krogulecka	2. Gmina: Stary Sącz	3. Powiat: sądecki	4. Województwo: małopolskie
5. Mapa topograficzna 1 : 10 000 (<i>godło, nazwa</i>): M-34-90-A-d-3, Barcice	6. Arkusz SMGP 1:50 000: Nowy Sącz	7. Współrzędne geograficzne: 20°39'59"E 49°38'4"N	
8. Kraina geograficzna: Beskid Sądecki- Pasma Jaworzyny	9. Jednostka tektoniczna: magurska	10. Zlewnia: Poprad	11. Inne dane lokalizacyjne Działka nr 473/5 Wola Krogulecka 67

Opinia do Karty Dokumentacyjnej Osuwiska w miejscowości Wola Krogulecka 67, gmina Stary Sącz (nr roboczy SS - 17)

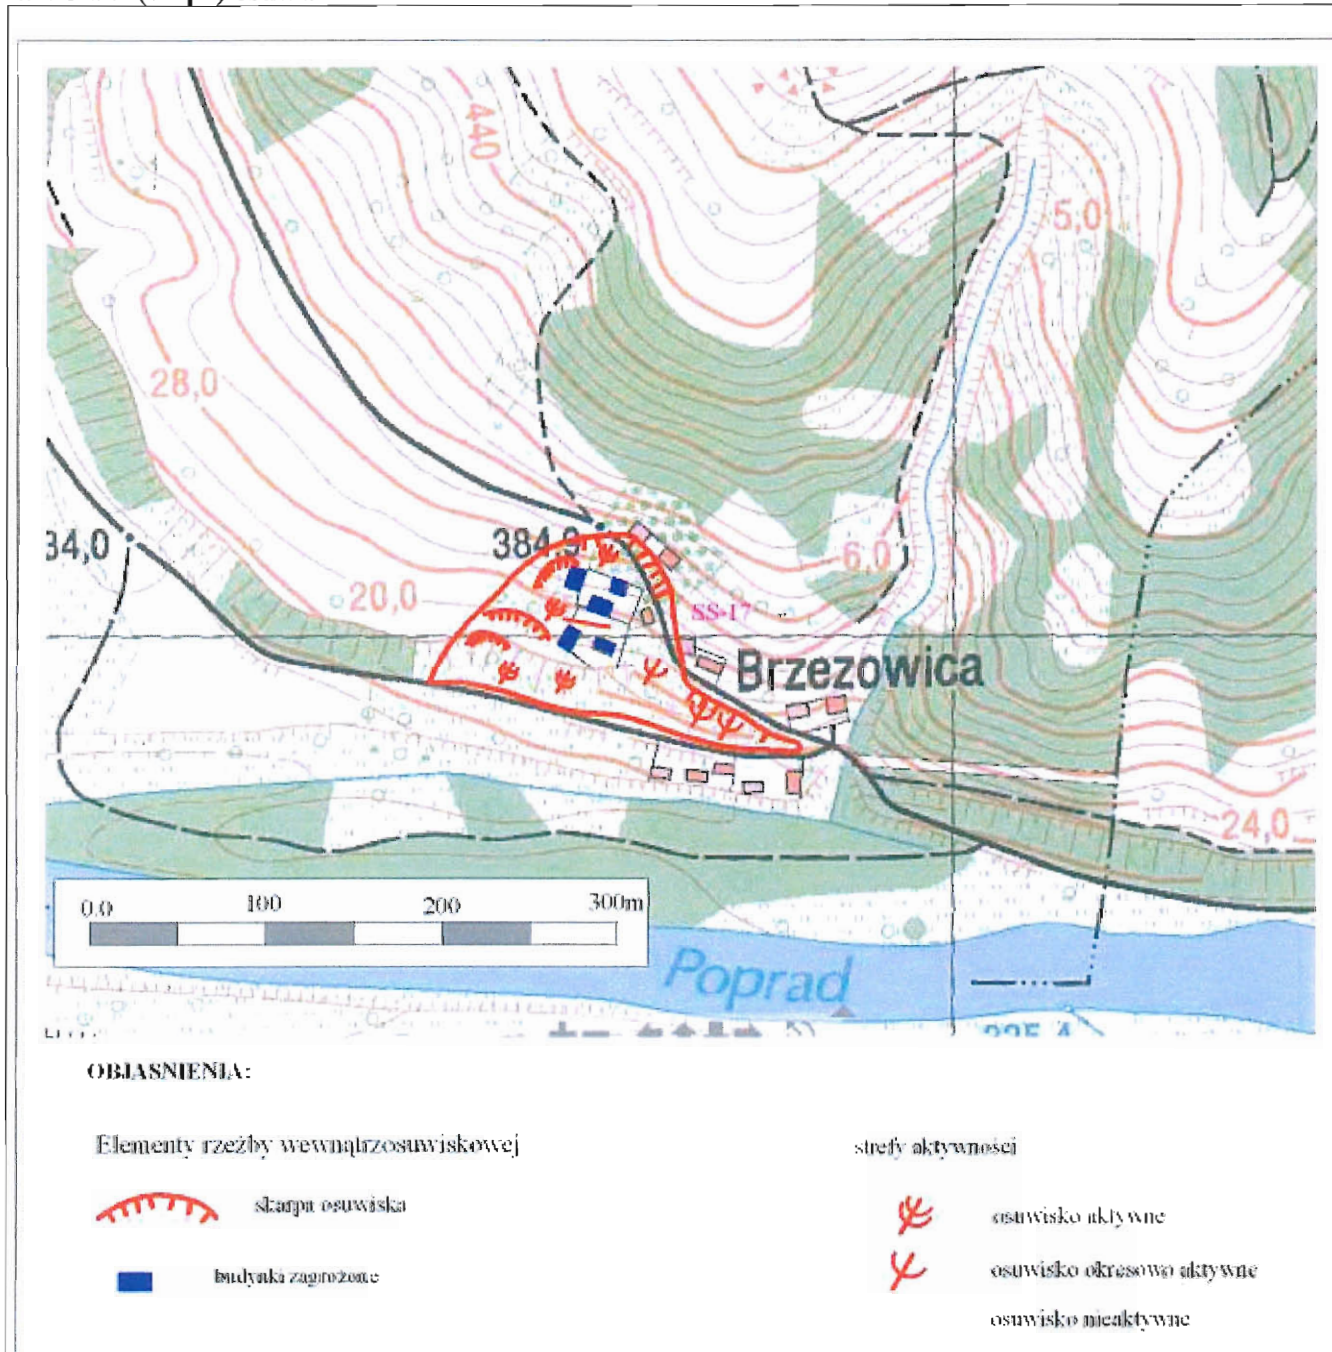
14. Szkic (mapa) osuwiska:

6. Krótki opis słowny: Stare osuwisko zwietrzelinowe, uaktywnione częściowo w czerwcu 2010 r po intensywnych opadach atmosferycznych. Osuwisko rozpoczyna się odmłodzoną skarpią o wysokości 1m i skarpami wtórnymi w obrębie koluwiów. Czoło osuwiska dochodzi do doliny Popradu. Powierzchnia osuwiska znacznie urozmaicona. Można tu obserwować skarpy wewnątrzsuwiskowe, progi, spłaszczenia i zagłębienia. Wg relacji mieszkańców wyraźne uaktywnienie nastąpiło w 1970. Zapamiętano również ruchy osuwiskowe w postaci spękań i szczelin w gruncie jakie pojawiły się w roku 2007. Na osuwisku znajdują się 2 budynki mieszkalne, jeden gospodarski i 2 budynki są w budowie. Wszystkie te budynki są zagrożone Na obecnym etapie rozpoznania można stwierdzić, że mamy do czynienia z okresowo-aktywnym i dużym osuwiskiem zwietrzelinowym. Ruch przebiega stale, ale stosunkowo wolno. Takie przemieszczania mogą trwać długo. Deformacje terenu są efektem procesów osuwiskowych. Stabilizacja osuwiska nie jest możliwa ze względu na wielkość, uwarunkowania geologiczne i bardzo wysokie koszty.

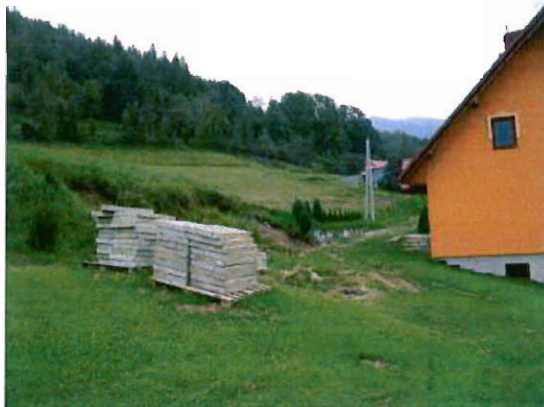
skarpy wtórne

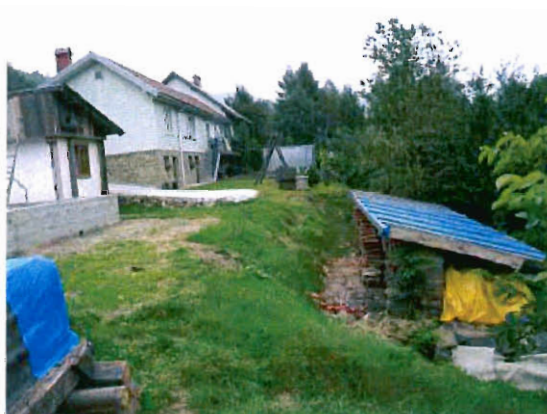
obciążenie skarpy budynkami

Na obecnym etapie rozpoznania można stwierdzić, że mamy do czynienia z aktywnym dużym osuwiskiem, które w całości nie nadaje się do zabezpieczenia ze względu na powierzchnię, miąższość koluwiów i sprzyjający układ warstw. Na osuwisku znajdują się dwa budynki mieszkalne, jeden gospodarski i dwa są w trakcie budowy. Właściciele budynków winni być uczuleni i obserwować stan i zachowanie się budynku zwłaszcza po długotrwałych i nawałnych opadach atmosferycznych. W przypadku pojawienia się pęknięć lub uszkodzenia konstrukcji natychmiast zgłosić ten fakt do nadzoru budowlanego. Cały obszar osuwiska zaleca się wyłączyć z zabudowy.
