Karta dokumentacyjna osuwiska wraz z opinią

1. Miejscowość: Wola Krogulecka	2. Gmina: Stary Sącz	3. Powiat: sądecki	4. Województwo: małopolskie
5. Mapa topograficzna 1 : 10 000 (<i>godło, nazwa</i>): M-34-90-A-d-3, Barcice	6. Arkusz SMGP 1:50 000: Nowy Sącz	7. Współrzędne geograficzne: 20^o40'2"E 49^o28'29"N	
8. Kraina geograficzna: Beskid Sądecki- Pasma Jaworzyny	9. Jednostka tektoniczna: magurska	10. Zlewnia: Poprad	11. Inne dane lokalizacyjne Działka nr 344 Jan Janczak Wola Krogulecka 17

Opinia do Karty Dokumentacyjnej Osuwiska w miejscowości Wola Krogulecka 17, gmina Stary Sącz (nr roboczy SS - 18)

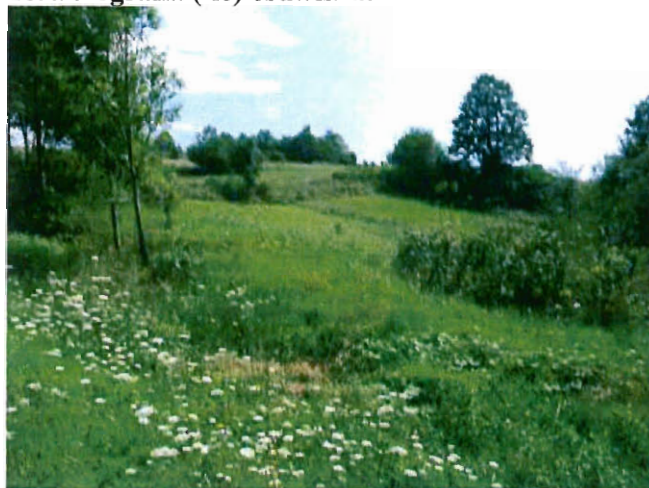
1. Uprawy: zniekształcenia powierzchni, progi, szczeliny	6. Uprawy: tak
2. Zabudowa: -	7. Zabudowa: budynek mieszkalny i gospodarski
3. Infrastruktura komunikacyjna: -	8. Infrastruktura komunikacyjna: drogi dojazdowe
4. Linie przesyłowe: -	9. Linie przesyłowe: -
5. Inne: -	10. Inne: -
11. Ocena możliwości wystąpienia dalszych ruchów osuwiskowych: Osuwisko aktywne, zniekształcenie powierzchni i szczeliny stwierdzono na całej powierzchni osuwiska, istnieje dalsza możliwość rozwoju.

skarpa główna i koluwia

Na obecnym etapie rozpoznania można stwierdzić, że mamy do czynienia z aktywnym dość dużym osuwiskiem, które w całości nie nadaje się do zabezpieczenia ze względu na powierzchnię, miąższość koluwiów i sprzyjający układ warstw. Na osuwisku znajdują się jeden budynek mieszkalny i jeden gospodarski. Właściciele budynków zlokalizowanych na osuwisku czynnym winni być uczuleni i obserwować stan i zachowanie się budynku zwłaszcza po długotrwałych i nawalnych opadach atmosferycznych. W przypadku pojawienia się pęknięć lub uszkodzenia konstrukcji natychmiast zgłosić ten fakt do nadzoru budowlanego. Cały obszar osuwiska zaleca się wyłączyć z zabudowy.

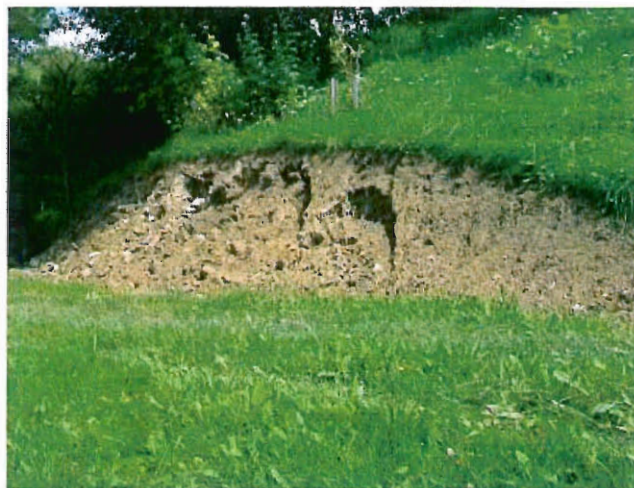
skarpa wtórna
